Follow Up News

2017. 2
Vol.313 / No.11

編集・発行:東北農政局農村振興部設計課
土地改良技術事務所

ドローンによる空撮のデモを行いました

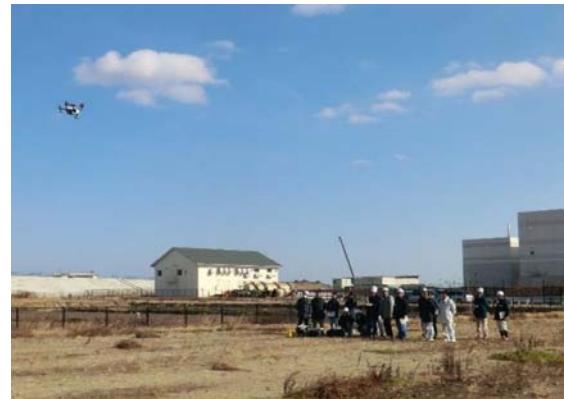
ドローン飛行状況（上空左 鳥みたい）
（飛行は原則可視状態で操縦します）

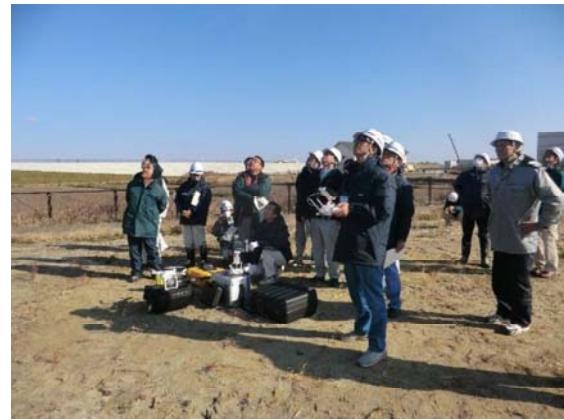
ドローン操縦状況
（自動離着陸も可能：慣れれば簡単そうです）

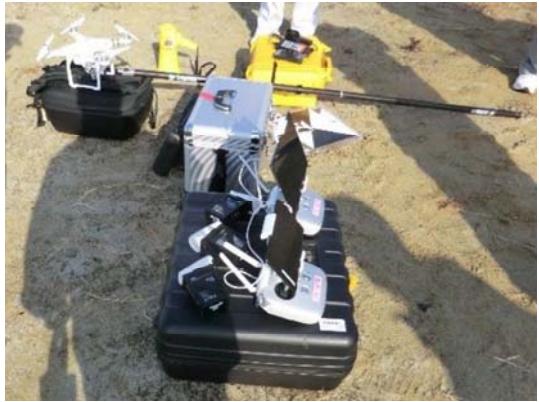
機器1式（機体、リモコン、バッテリー）
(スーツケース3個程度で持ち運び)

デモに使用したドローンは、プロペラが4枚のマルチコプターで、GPS（全地球測位システム）およびジャイロセンサ（角速度センサ：姿勢安定装置）などのライト制御装置を搭載し、遠隔操作による360度の空撮が可能なものです。

なお、ドローンの1回の飛行時間（搭載バッテリーの消費時間）は、機体の種類、搭載カメラを含んだバッテリー搭載時の総重量や気象条件により異なりますが、約15分程度の空撮や調査が可能です（目的により予備バッテリーの準備が必要）。

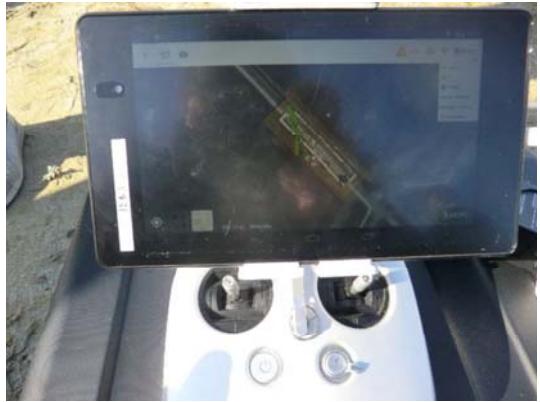
リモコン（市販のタブレットで撮影状況確認）
(画面に映っている斜め白線の様なものが水路)

現場に設けた標識（構造物でも可）をGNSS（衛星測位システム）測量することにより、平面、縦断および横断図をかなりの精度で任意の場所で作成する事が可能です。ただし、写真に写りにくい鉛直壁や草の影響を取り除くには、人為的な処理が必要です。空撮の安全が確保されるエリアであれば、自在に飛び回るドローンによって撮影されたライブ画像がモニターに映し出され、その映像を見ながら任意の撮影指示を出すことが可能です。

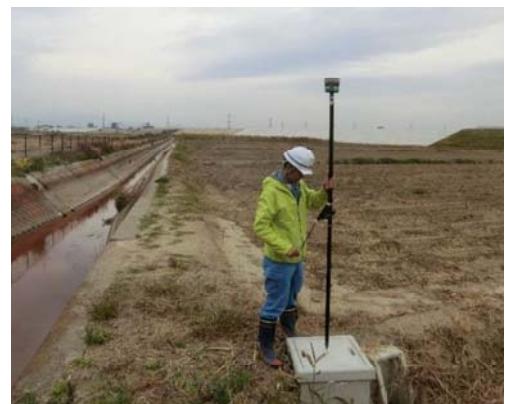
GNSS測量状況
(当時は13の衛星により受信)

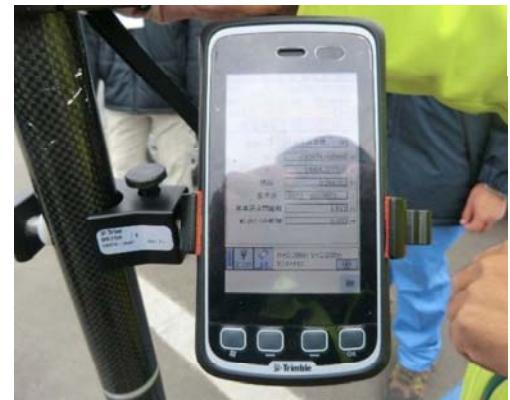
GNSS測量データ
(XYZは1分程度で測定：誤差2cm)
